Badeteich Bisamberg wieder sauber!

Badeteich Bisamberg am 22.05.2014

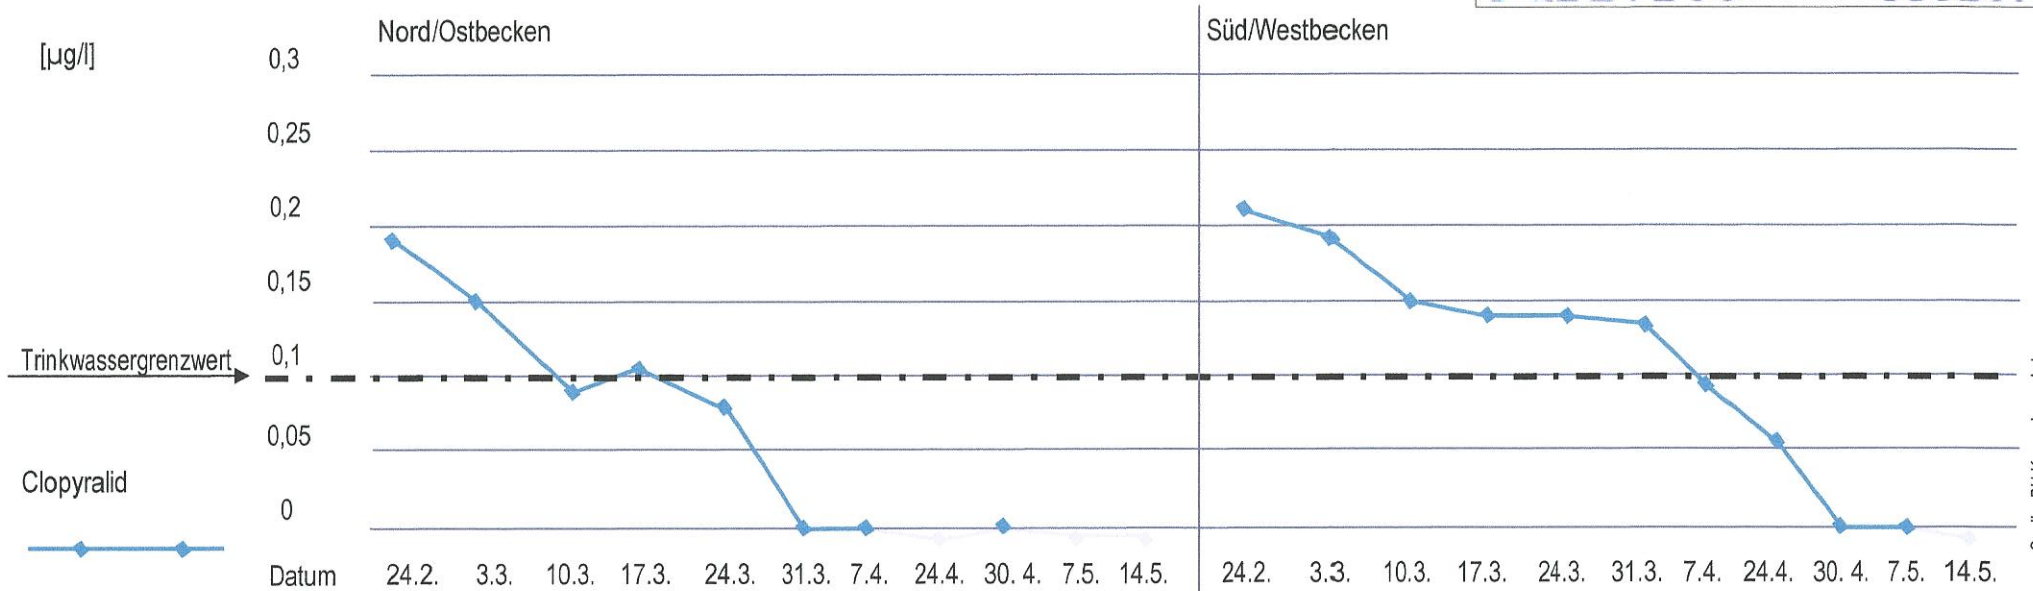
Die Graphik (unten) zeigt Ihnen die Entwicklung der letzten Monate.

Messstelle	Clopyralid µg/l Probenahme 17.03.2014	Clopyralid µg/l Probenahme 24.03.2014	Clopyralid µg/l Probenahme 31.03.2014	Clopyralid µg/l Probenahme 07.04.2014	Clopyralid µg/l Probenahme 24.04.2014	Clopyralid µg/l Probenahme 30.04.2014	Clopyralid µg/l Probenahme 07.05.2014	Clopyralid µg/l Probenahme 14.05.2014
MK_KS38 Becken Nord/Ost	0,098	0,080	<0,05	<0,05	n.n. nicht nachweisbar	<0,05	n.n. nicht mehr nachweisbar	n.n. nicht mehr nachweisbar
MK_KS39 Becken Süd/West	0,14	0,14	0,12	0,096	0,051	<0,05	<0,05	n.n. nicht mehr nachweisbar

Quelle: BH Korneuburg, Anlagen
 Werte < 0,025 werden mit n.n.; zwischen 0,025 und 0,05 mit <0,05 bezeichnet

Beide Teiche sind, dank der eingeleiteten Wassersanierungsmaßnahmen, derzeit wieder sauber! Die Zuführung gefilterten Wassers pro Minute wird vorerst reduziert bei gleichzeitiger wöchentlicher Überprüfung der Werte. Die Behörde teilt mit, dass ein **Benutzen des Sees zum Baden und Schwimmen** im Hinblick auf die eingehaltenen Pestizidgrenzwerte daher **wieder bedenkenlos möglich** ist! Der Vorstand bedankt sich bei der Sanierungsexpertengruppe um Prof. Wruss, der Bezirkshauptmannschaft und den beteiligten Unternehmen für die äußerst kooperative und rasche Umsetzung der in den vergangenen Monaten gesetzten Maßnahmen.
